LESIONI

ANALISI DEL DEGRADO

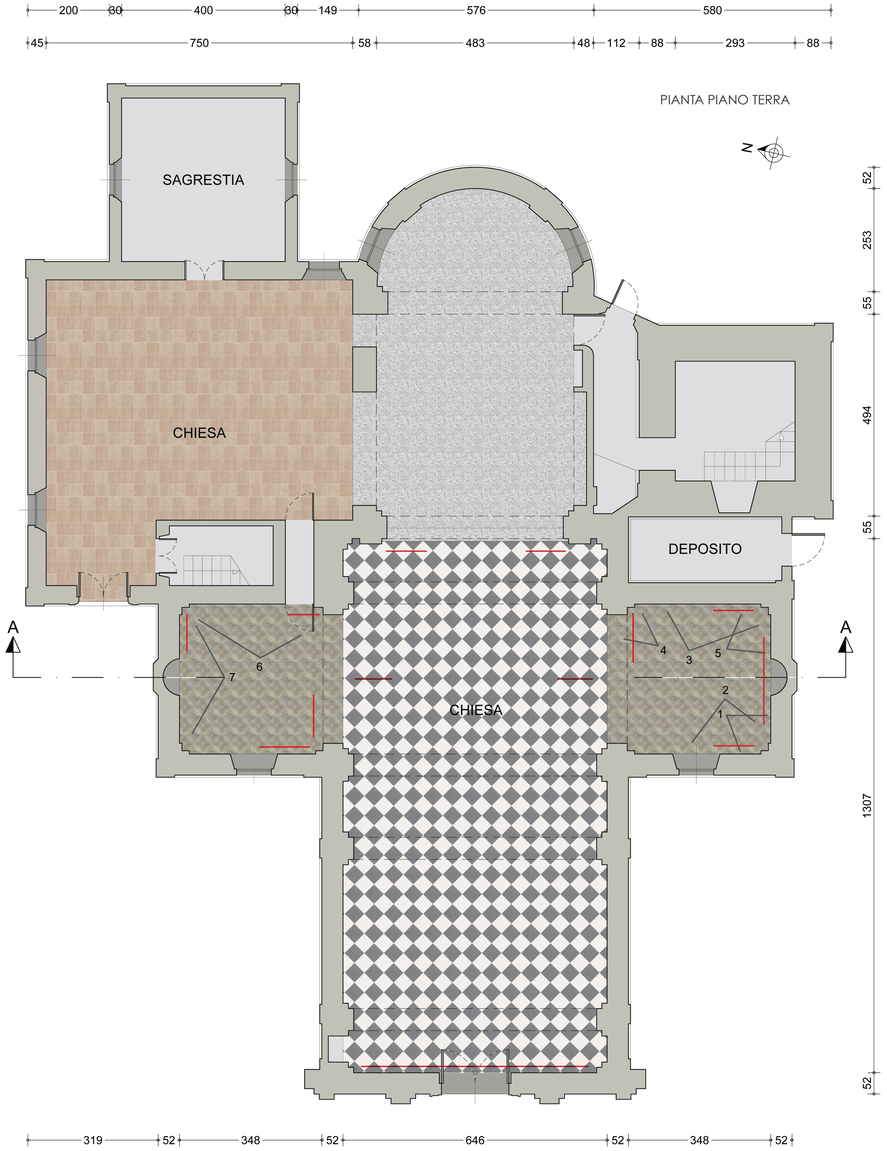
FOTOGRAFIA N°1	Fessurazione superficiale zona attacco volta
FOTOGRAFIA N°2	Fessurazione superficiale zona attacco volta
FOTOGRAFIA N°3	Fessurazione superficiale zona attacco volta
FOTOGRAFIA N°4	Fessurazione superficiale zona attacco volta
FOTOGRAFIA N°5	Umidità per infiltrazione della copertura
FOTOGRAFIA N°6	Umidità per infiltrazione della copertura
FOTOGRAFIA N°7	Umidità per infiltrazione della copertura

FOTOGRAFIA N°1	Sigillatura con malte speciali e strato di finitura
FOTOGRAFIA N°2	Sigillatura con malte speciali e strato di finitura
FOTOGRAFIA N°3	Sigillatura con malte speciali e strato di finitura
FOTOGRAFIA N°4	Sigillatura con malte speciali e strato di finitura
FOTOGRAFIA N°5	Sistemazione copertura e pulizia superficie ammalorata
FOTOGRAFIA N°6	Sistemazione copertura e pulizia superficie ammalorata
FOTOGRAFIA N°7	Sistemazione copertura e pulizia superficie ammalorata
